زلزله بم ۲۷۰۰ سال تاریخ در ۷ ثانیه از دست رفت

دکتر حسن مقدم

چکیده

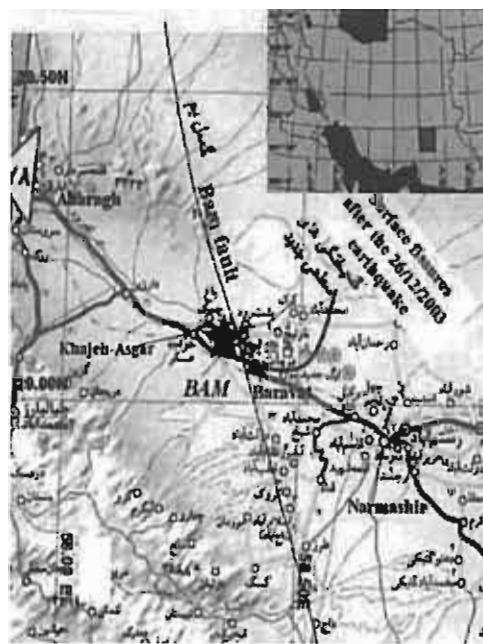
شکل ۱. موقعیت گسل بم و منطقه زلزله زده

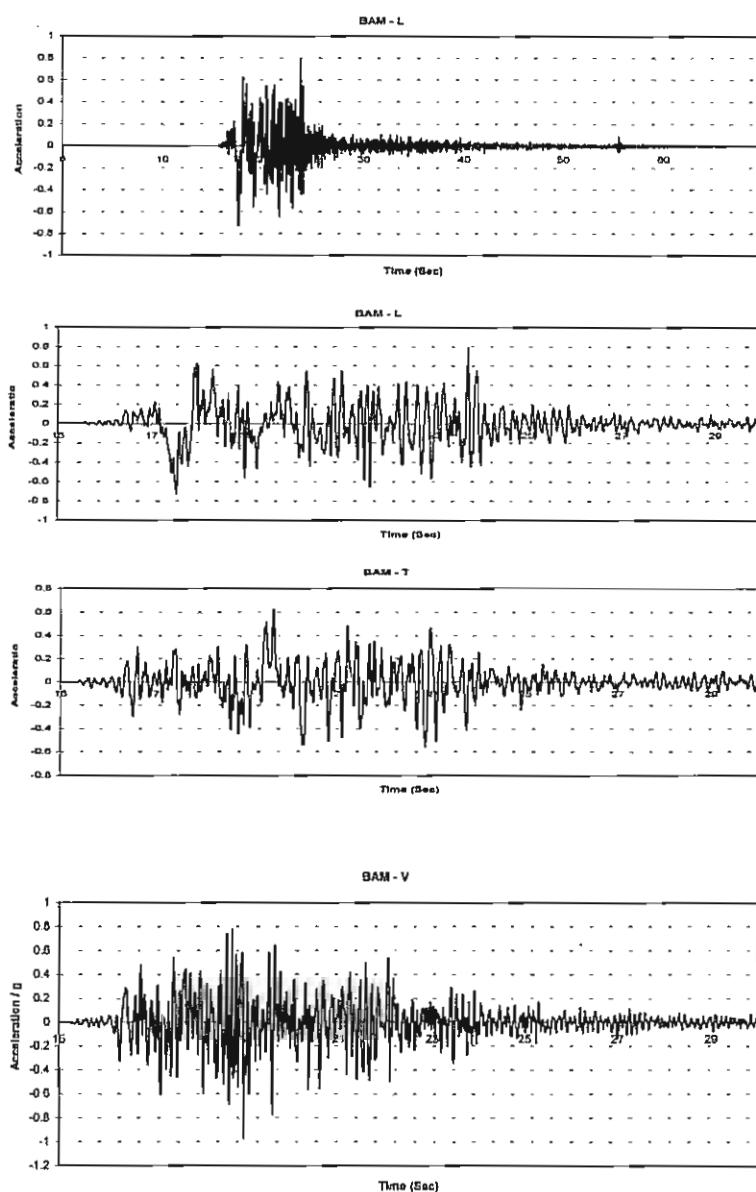
سه مؤلفه طولی، عرضی و قائم شتابنگاشت ثبت شده در ایستگاه بم در شکل ۲ و طیف پاسخ ارتجاعی مربوطه در شکل ۳ آمده است. شتابنگاشت‌ها به خوبی نشان می‌دهد که تکان‌های اصلی و سنگین در فاصله زمان ۱۷ ثانیه تا ۲۴ ثانیه رخداده است. به عبارت دیگر در مدت ۷ ثانیه ساختمان‌های زیر اثر شتاب‌های بسیار شدید در هر سه جهت طولی، عرضی و قائم قرار گرفته‌اند به طوری که مقدار شتاب اوج زمین در جهات افقی (طولی و عرضی) حدود ۰/۸ و ۰/۶۵ و ۰/۱۰ شتاب ثقل، و در جهت قائم برابر شتاب ثقل بوده است. شتاب قائم معمولاً کوچکتر از شتاب افقی است اما در نواحی مرکزی زلزله که به کانون نزدیک‌تر و عمق زلزله نیز کم است شتاب قائم می‌تواند برابر و یا بزرگتر از شتاب افقی باشد. از این‌رو، بیشتر شدن شتاب قائم از افقی دلیلی بر این است که کانون زلزله در زیر بم قرار داشته و زلزله از نوع کم عمق است. بالا بودن فرکانس امواج زلزله در مؤلفه‌های افقی به خوبی مشهود است و بیانگر تأثیر چشمگیر امواج حجمی (موج) می‌باشد در حالی که در نواحی دورتر از مرکز زلزله اثر امواج مزبور در مقایسه با امواج سطحی (موج) خیلی کمتر است (فرکانس امواج حجمی نسبت به امواج سطحی بزرگتر، و دامنه شان کوچکتر است). طیف‌های پاسخ ارتجاعی در شکل ۳

شکل ۲. مؤلفه های طولی، عرضی و قائم شتابنگاشت ثبت شده در ایستگاه بم

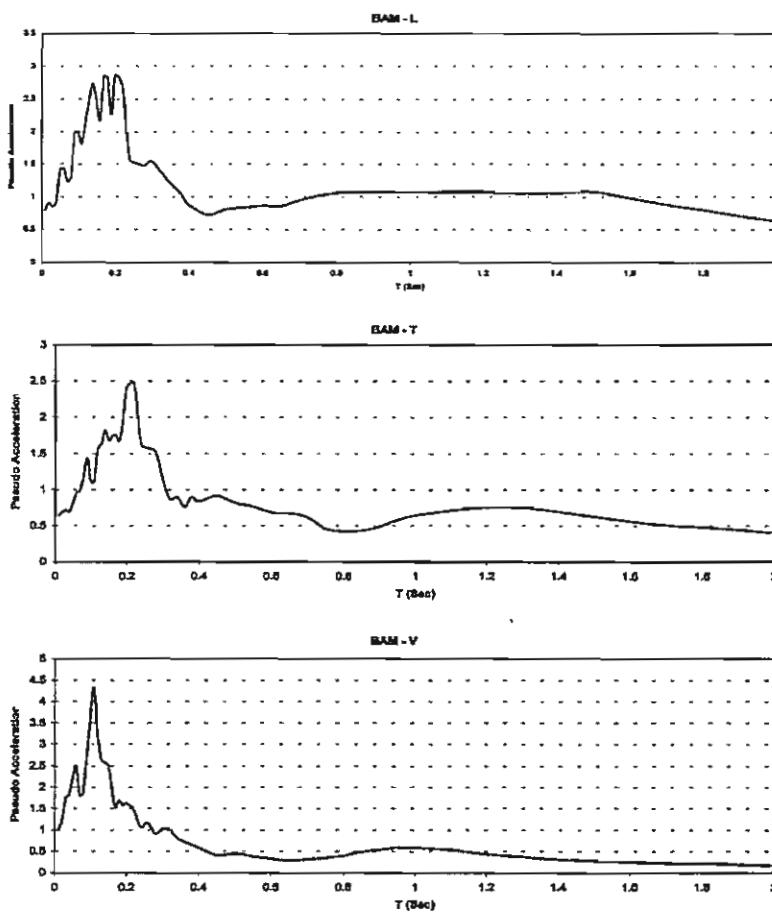
نشان می دهد که بخش عمده از انرژی زلزله در زمان های تناوب کوچکتر از ۰/۳ ثانیه بوده است و در محدوده ۱/۰ تا ۰/۳ ثانیه زلزله دارای بیشترین انرژی بوده است.

این نیز از ویژگی های زلزله های کم عمق و مناطق مرکزی زلزله می باشد. این طیف ها بیانگر این است که شتاب پاسخ سازه های کوتاه (یک تا سه طبقه) با زمان تناوبی در حدود ۱/۰ تا ۰/۲ ثانیه در جهات طولی و عرضی برابر ۲/۵ و بیشتر، و در جهت قائم بین ۲ تا ۴ بوده است. نکته دیگری که از مشاهده این طیف ها به دست می آید وجود انرژی قابل توجه ای در محدوده تناوب های بالا می باشد به طوری که مثلاً شتاب پاسخ مؤلفه طولی در محدوده ۰/۴ تا ۱/۶ ثانیه برابر ۱ می باشد. اینچنانی پاسخ قوی در این ناحیه معمولاً مستلزم وجود یک جابجایی قابل ملاحظه ای در زمین می باشد. این واقعیت که دستگاه شتابنگار در ساختمان فرمانداری قرار داشته و بخشی از این ساختمان در زلزله فرو ریخته است باعث می شود که با احتیاط بیشتری به نتایج برخورد کنیم.

شکل ۳. طیف های پاسخ ارتجاعی مؤلفه های طولی ، عرضی و قائم شتابنگاشت ثبت شده در بم برای میرایی ۵٪

در این محاسبه شتاب پاسخ از شکل ۳ برای مؤلفه طول و با در نظر گرفتن زمان تناوب ۰/۲ ثانیه برای ساختمان دو طبقه بدست آمد . اگر فرض کنیم ساختمان مذبور در جهت طولی دارای ۸ عدد دیوار ۲۰ سانتی به طول ۲ متر باشد ، هر دیوار باید ۶۲۵ تن نیروی برشی را تحمل کند در حالی که یک دیوار آجری هر قدر هم خوب اجرا شود به هیچ وجه نمی‌تواند چنین نیرویی را تحمل کند و وارد حیطه غیرارتعاعی می‌گردد . متأسفانه برخلاف سازه‌های فولادی و بتی ، ساختمان‌های آجری در حیطه غیرارتعاعی رفتار خوبی ندارند و خیلی زود فرو می‌ریزند . به همین دلیل است که اکثر آینین نامه‌ها ضریب رفتار ساختمان‌های بنایی غیرمسلح را برابر ۱ توصیه نموده اند (۶) . همان طور که در شکل زیر دیده می‌شود ، برای یک سطح خطر معین (زلزله با شدت مشخص) ، برای هر سازه می‌توان یک نیروی ارتعاعی محاسبه نمود که اگر مقاومت سازه از این نیرو بیشتر باشد وارد حیطه غیرارتعاعی نمی‌شود اما در غیر این صورت باید بتواند تغییر شکل ارتعاعی را تحمل نماید . در روش جدید طراحی براساس عملکرد برای سازه ، یک عملکرد هدف در نظر گرفته می‌شود و براساس آن سازه شکل پذیر مجاز است مقدار مشخصی تغییر شکل غیرارتعاعی را پذیرا شود در حالی که سازه ترد هرگز نمی‌تواند به هدف مذبور برسد زیرا پس از رسید به حد مقاومت خود به سرعت از پا درمی‌آید ، از این رو ، برای پایدار ماندن در زلزله باید مقاومت سازه از حد نیروی ارتعاعی زلزله بیشتر باشد . بدین ترتیب ، می‌توان دریافت که با دور شدن از مرکز زلزله و کاهش شدت آن ، نیروی زلزله تا حد مقاومت ساختمان کاهش می‌یابد .

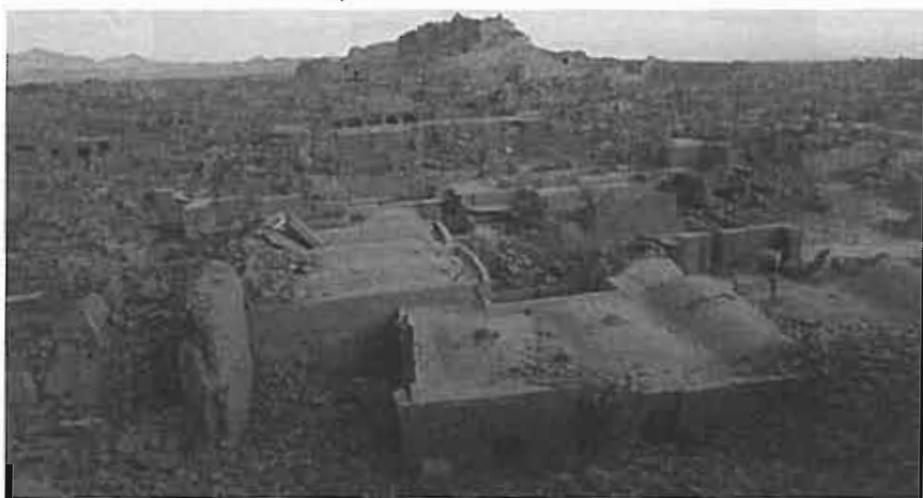
شکل ۴. از میان رفتن ارگ تاریخی بم حادثه غم انگیز و فاجعه‌ای در دنار که هنوز عمق آن مکشوف نیست و در آینده مشخص خواهد شد که چه گوهری از دست رفت: نشان تمدن از عهدی که اروپا و اروپاییان همچون انسان‌های نخستین در جنگل می‌زیستند.

زلزله بم نیز از این قاعده جدا نبود و تقریباً تمام ساختمانهای خشتی و گلی آن فرو ریختند که در رأس آن ارگ باشکوه و تاریخی بم بود.

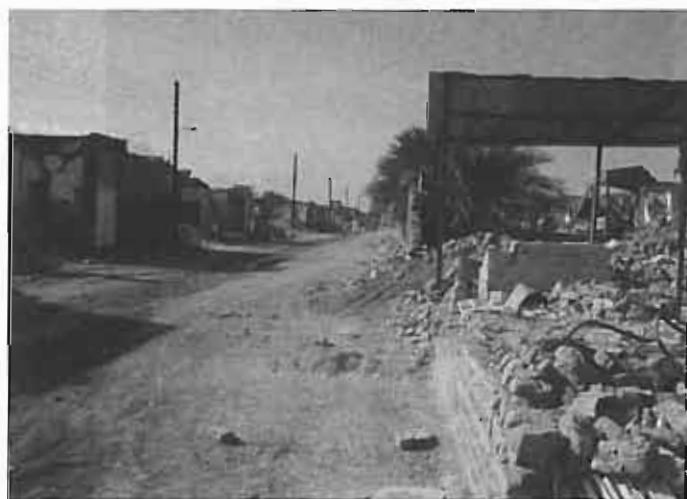
شکل ۵. کوچه‌های غم گرفته بم چه بد شاهد شکست ساختمان‌هایند.

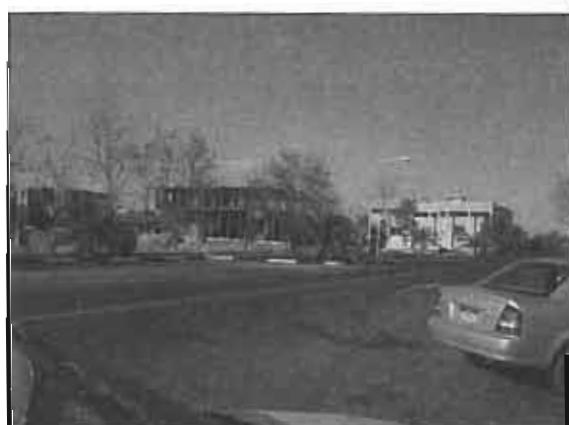
شدت زلزله با دور شدن از بم به سرعت کاسته شده به طوری که در ارگ جدید بم در فاصله ۱۰ کیلومتر جنوب بم بناها بدون آسیب جدی از کمند زلزله رسته اند. حتی در چهار کیلومتری بم ، دیوار گلی با غایت فرو نریخته است که خود نشان از میرایی سریع و عمق کم زلزله می باشد. در جست وجوهای اولیه اثری از جداسدگی و حرکت زیاد در گسل ملاحظه نگردید و فقط ترک های جزئی در سطح زمین و جاده قابل روئیت می باشد.

شکل ۸. ارگ جدید بم در ۱۰ کیلومتر جنوب بم آسیب جدی ندید

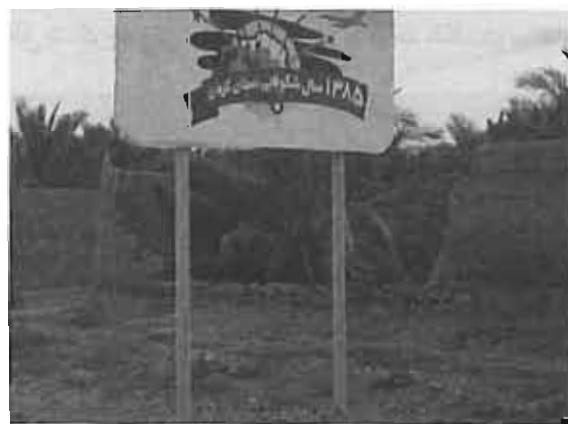
شکل ۹. دیوار باعی در آستانه ورود به بم که فرو نریختن آن نشانه شدت کم زلزله است.

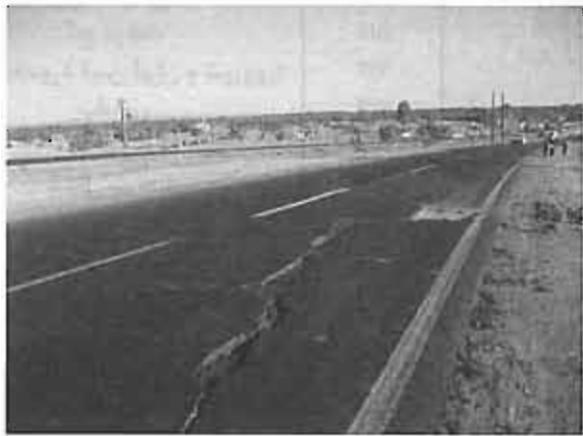
شکل ۱۰. در جستجوهای اولیه اثری از جداسدگی و حرکت زیاد در گسل ملاحظه نگردید و فقط ترکهای جزئی در سطح زمین و جاده قابل رویت می باشد.

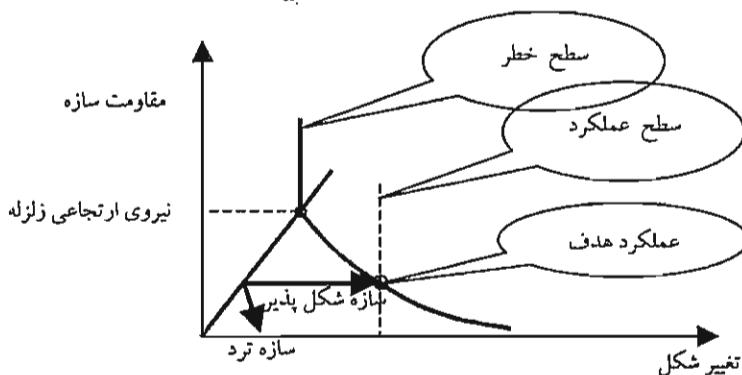
علت اصلی ناپایداری لرزه‌ای این نوع ساختمان کمبود مقاومت آن نیست ، بلکه نبود شکل پذیری است . دیوارهای آجری ، خشتشی و گلی از مقاومت برشی چشمگیری برخوردارند که گاهی از قاب‌های خمشی فولادی و بتی نیز بیشتر است . روش محاسبه مقاومت این دیوارها در مرجع (۴) ارائه شده است اما می‌دانیم که نیروی زلزله در حیطه ارتعاعی بسیار بزرگتر از نیروهایی است که به عنوان نیروی طراحی در نظر گرفته می‌شود و در برابر چنین نیروهایی ، هیچ سازه‌ای اعم از فولادی ، بتی و یا آجری تاب ایستادگی ندارد . به عنوان مثال برای یک ساختمان دو طبقه آجری به مساحت تقریبی جمعاً ۲۰۰ مترمربع ، وزن تقریبی ۲۰۰ تن (با احتساب جرم دیوارها در ارتعاش زلزله) ، نیروی وارد در حیطه ارتعاعی در زلزله بم برابر است با

این نقطه را آستانه ترک نامیده ایم (۵) . بدیهی است که در نقاط دورتر ، چون سازه‌ها از حیطه ارتعاعی خارج نمی‌شوند کاملاً سالم و پایدار به نظر می‌رسند در حالی که به محض عبور از آستانه ترک با یک شهر ویران شده مواجه می‌شویم . این پدیده عجیب به خوبی در زلزله بم دیده می‌شود به طوری که با دور شدن از بم ، خیلی زود ساختمان‌های خشتشی و گلی را سالم و پایدار می‌یابیم .

شکل ۱۱ . تفاوت پاسخ لرزه‌ای سازه شکل پذیر و ترد

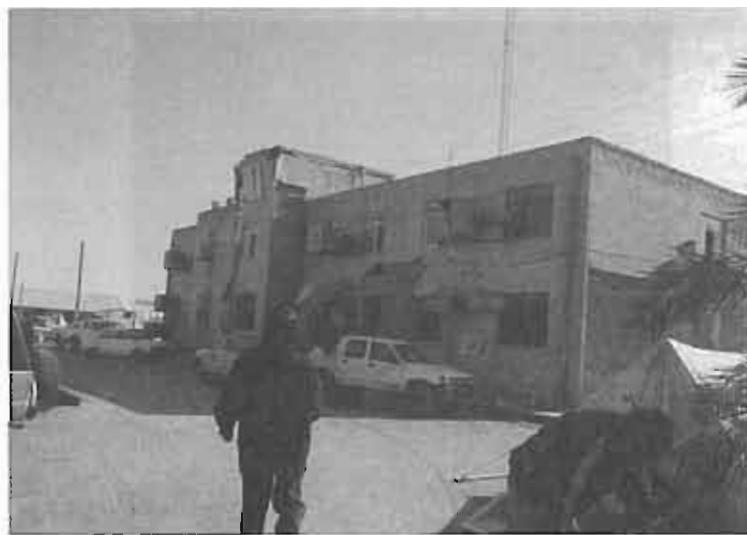
آین نامه ۲۸۰۰ استفاده از کلاف‌های افقی و قائم را برای ساختمان‌های آجری تجویز نموده است. اثر مثبت این توصیه در اغلب زلزله‌های مخرب به خوبی به اثبات رسیده است. در زلزله بم نیز وجود کلاف‌بندی باعث پایدار ماندن تعدادی از ساختمان‌ها گردیده بود که به عنوان نمونه می‌توان به ساختمان آجری دو طبقه زیر اشاره نمود.

شکل ۱۲ . کلاف‌بندی باعث پایداری و عدم فرو ریختن ساختمان دو طبقه شده است هر چند اشتباهاتی چند در نحوه کلاف‌بندی و عدم مهار کردن مناسب نما به سازه باعث بروز خرابی‌هایی شده است.

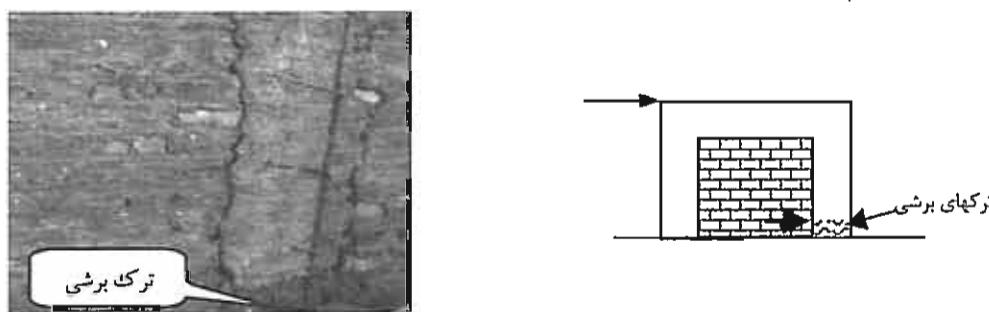
شکل ۱۳ . بروز ترک برشی در کلاف قائم در نزدیکی اتصال

همان طور که در شکل زیر دیده می‌شود نیرویی افقی بین دیوار و کلاف به وجود می‌آید که در صورت پایین بودن ظرفیت برشی ، عضو قائم کلاف در نزدیکی اتصال دچار شکست برشی می‌شود. نمونه این نوع شکست در ساختمان دو طبقه مزبور دیده شد.

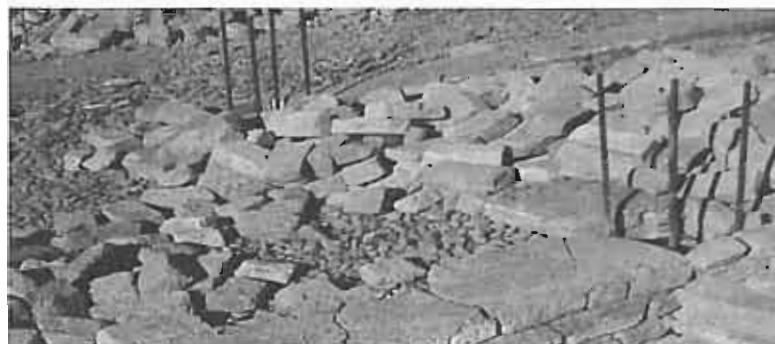
گاهی آین نامه ملامت می شود که علیرغم بکارگیری توصیه های آن ، ساختمان ها خراب می شوند. باید توجه داشت که ممکن است ضوابط آین نامه به طور صوری و یا به غلط رعایت شده باشد، مثلاً ساختمان فرمانداری بم که دارای کلاف بندی است خراب شده است . در بررسی ساختمان معلوم شد که پیمانکار به جای اجرای کلاف قائم ، فقط روی آجرها را سیمان کرده و به صورت کلاف درآورده است ! گاهی مشاهده می شود که میلگردها در داخل کلاف افقی مهار نشده و همچون تصویر زیر روی خاک قرار گرفته است . گاهی هم همچون تصویر بعد، کلاف اجرا می شود اما در داخل آن دیواری وجود ندارد. در نتیجه عملاً اندر کنش لازم بین کلاف و دیوار به وجود نمی آید و سختی و مقاومت جانبی کافی برای سازه ایجاد نمی گردد.

شکل ۱۴ . میلگردهای اصلی کلاف قائم به جای آنکه در کلاف افقی مهار شود بر روی خاک قرار گرفته است

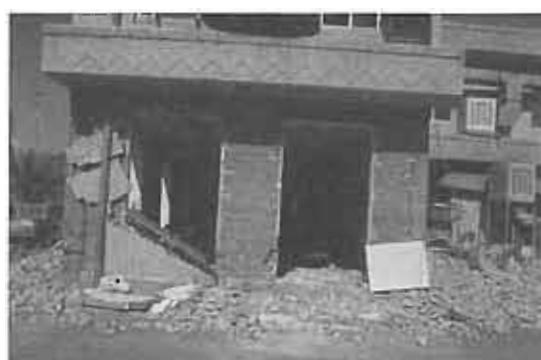
شکل ۱۵ . کلاف اجرا شده اما در داخل آن دیواری وجود ندارد

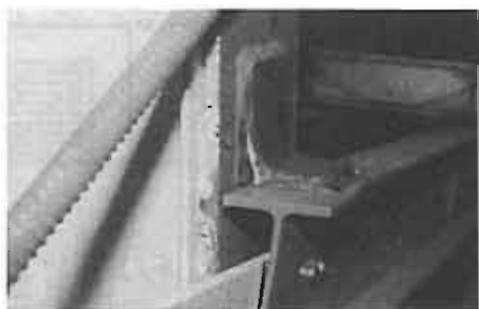
تحقیق نشان داده است که اتصالات خرجینی علیرغم سختی چشمگیرشان (معمولاً بیش از ۱۰۰۰ تن متر بر رادیان)، به علت تمرکز تنش در جوش بسیار شکننده اند و زیر اثر لنگرهای ناشی از زلزله همچون شکل زیر جوش گسیخته می شود. از این رو ساختمان اتصال خرجینی به طور کلی در برابر زلزله از ایستایی لازم برخوردار نمی باشد.

شکل ۱۶ . اتصال خرجینی زیر اثر لنگر به علت تمرکز تنش در جوش گسیخته شده است (۶)

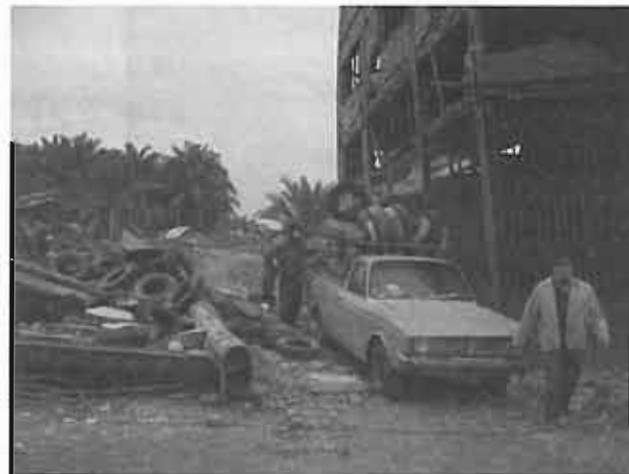
با این وجود، حضور میانقاب‌های آجری در داخل قاب عملاً اندرکننچه چشمگیری را ایجاد می‌کند که در استانی‌لر زهای این نوع ساختمان‌ها بسیار مؤثر است. در واقع بدون شناخت اثر میانقاب‌ها بر مقاومت جانبی قاب، عملاً هر نوع تحلیلی با خطاهای بسیار همراه است. نگارنده ظرف ۲۰ سال گذشته تلاش بسیار نموده تا جامعه مهندسی را متوجه این مهم نماید (۱۲-۷). خوشبختانه این تلاش‌ها با پیگیری‌های همکاران در سایر کشورها اینک به ثمر نشسته است به طوری که در آینه نامه بهسازی آمریکا (فیما ۳۵۶ نقش میانقاب در گرفتن نیروی زلزله به رسمیت شناخته شده و در پی آن، در ترجمه ضوابط مزبور (آینه نامه بهسازی) نیز استفاده از میانقاب برای مقاوم سازی مجاز شمرده شده است. در هر حال، لازم است به دو نکته اشاره شود: اول اینکه اتصال خرجینی دارای ظرفیت تغییر شکل معینی است (۶ و ۱۳) و با عبور از این ظرفیت، اتصال گسیخته می‌شود. در نتیجه چنانچه، میانقاب‌ها نتوانند سختی کافی را برای محدود نمودن چرخش اتصال ایجاد کنند امکان گسیخته شدن اتصال وجود دارد.

دوم اینکه میانقاب تا زمانی مؤثر است که از صفحه خود خارج شده باشد اما اگر در اثر نیروهای عرضی (عمود بر صفحه) از صفحه خود خارج شود سازه ناپایدار می‌گردد. نحوه محاسبه مقاومت لزهای میانقاب در مراجع ۵ و ۶ به تفصیل ارائه شده است. توصیه می‌گردد محققان گرامی برای تحلیل و مطالعه واقع بینانه عملکرد ساختمان‌های بم (یا هر زلزله دیگری) نقش میانقاب‌ها را به دقت لحاظ نمایند. نمونه‌ای از عملکرد میانقاب‌ها در شکل زیر دیده می‌شود.

شکل ۱۷. ساختمان اتصال خرجینی به کمک میانقاب‌ها در برابر زلزله پایدار مانده است.
تعدادی از میانقاب‌ها در اثر مؤلفه عرضی از صفحه خود به خارج پرت شده‌اند.

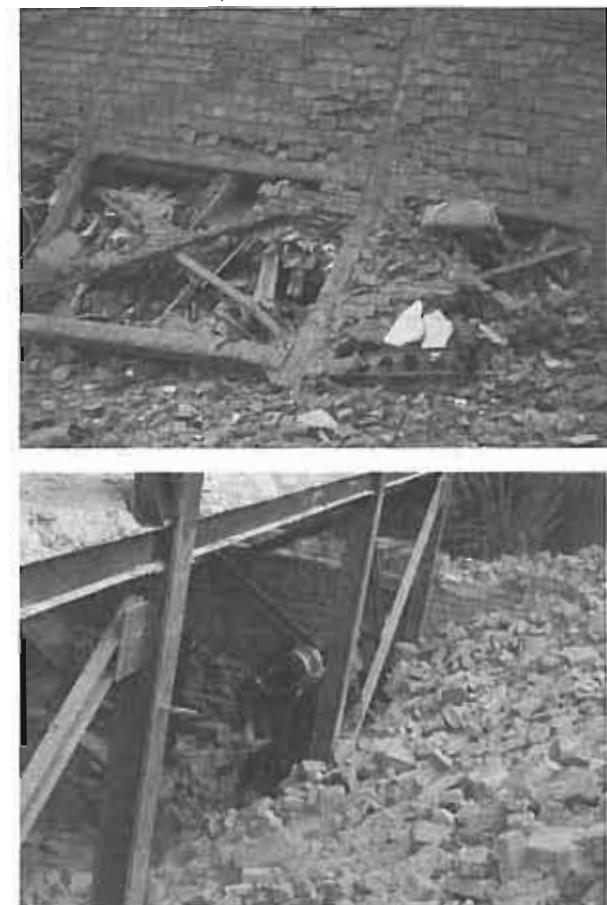
۱- اتصال بادبند باید برای تمام ظرفیت عضو طرح شود در غیر این صورت، در هنگام زلزله بادبند از محل اتصال کنده خواهد شد (شکل زیر).

۲- سعی شود برای افزایش کارآئی بادبند از مقاطع با ضربه لاغری کوچکتر استفاده گردد.
۳- انتقال نیرو از بادبند یک طبقه به طبقه دیگر باید از طریق صفحه اتصال باشد. چنانچه این کار مقدور نباشد می‌توان نیروی بادبند یک طبقه را از طریق تیر به بادبند طبقه دیگر منتقل نمود اما در هر صورت تحت هیچ شرایطی نباید این نیرو از طریق ستون منتقل گردد زیرا موجب ایجاد برش شدید و مخربی در ستون‌ها می‌گردد. تخریب یک ساختمان چند طبقه در شکل زیر نمونه‌ای از این وضعیت می‌باشد.

شکل ۱۸. کنده شدن بادبند، اتصال نامناسب بادبند به ستون
